Dauerhaft strahlender Weissbeton

In der Umgebung von Baden im Aargau ragt eine moderne Villa über den Berghang. Erschlossen wird diese über das oberste Geschoss parterre. Die Wohnfläche des Gebäudes von 360 Quadratmetern verteilt sich an dem steil abfallenden Berghang auf vier Ebenen. Das Bauwerk wird durch eine puristische Formensprache und weitgreifende Kubaturen charakterisiert.

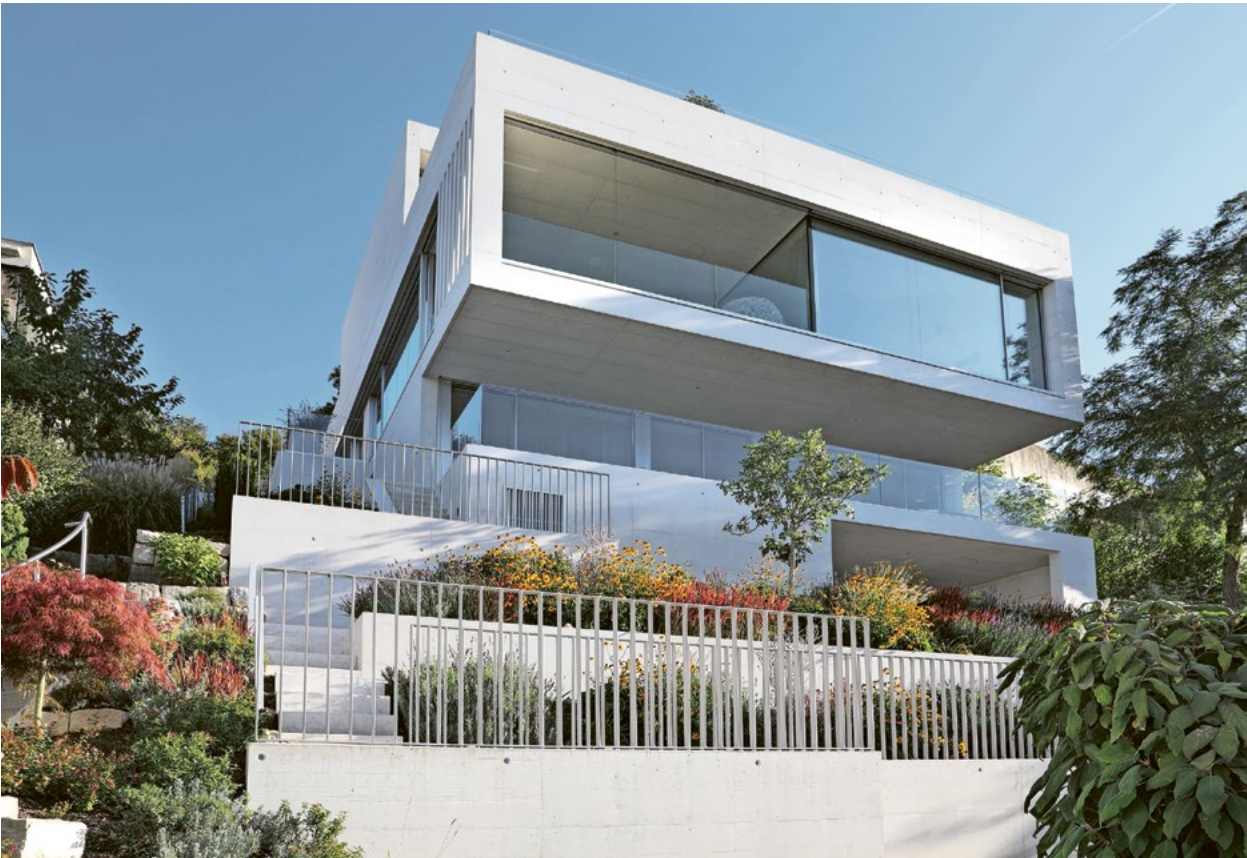
Der optisch behandelte Weissbeton der modernen Villa strahlt im Sonnenlicht vor azurblauem Himmel.

Ein Bild par excellence – blütenweisser Architektur-beton vor azurblauem Hintergrund. Für diese anmutende Optik sorgte mit einer feinen Oberflächenbehandlung die PSS Interservice.

beton, dessen makellostes Oberflächenbild von vielen Parametern beeinflusst werden kann. So waren an den Sichtbetonflächen verteilt Verfärbungen, Kiesnester und Fehler im Schalungsbild vorzufinden. Die PSS Interservice behob durch fein dosierte Betonkosmetik die optischen Mängel. So reprofilierten und retuschierten die PSS-Betonkosmetikspezialisten Fehlstellen und schlossen die Bindlöcher. Für ein homogenes Oberflächenbild behandelte man die gesamte

Fassade mit einer betonkosmetischen Lasur. Dadurch wird nicht nur beim Farbton, sondern auch hinsichtlich der Saugfähigkeit eine homogene Oberfläche hergestellt.

Für eine lange strahlende Weissbetonoptik trug man mit «faceal Oleo HD» noch zusätzlich einen oleo- und hydrophoben Oberflächenschutz auf. Dadurch können Witterung und Schmutz der Fassade auf lange Zeit nichts anhaben.

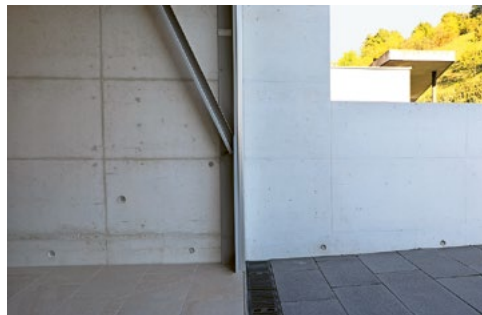
Eine typische Fehlstelle – ein Kiesnest. Retuschiert und oberflächenbehandelt, verschwindet die ursprüngliche Fehlstelle im homogenen Erscheinungsbild.
